# Ecologische Beoordeling stikstofdepositie Kabeltracé en stations te Boxmeer/Venray

Een onderzoek in het kader van de  
Omgevingswet

<b>Sweco Nederland B.V.</b>	30129769
<b>Onderwerp</b>	Ecologische Beoordeling stikstofdepositie Kabeltracé en stations te Boxmeer/Venray
<b>Projectnummer</b>	51006816
<b>Klant</b>	TenneT
<b>Auteur</b>	Willem Fenten
<b>Gecontroleerd door:</b>	Rene van Dijk & Maikell Verkade
<b>Vrijgegeven door:</b>	Rob Cornelis
<b>Datum</b>	20240918
<b>Document referentie</b>	EcologischeBeoordeling_TenneTBoxmeerVenray_Gecombineerd.docx

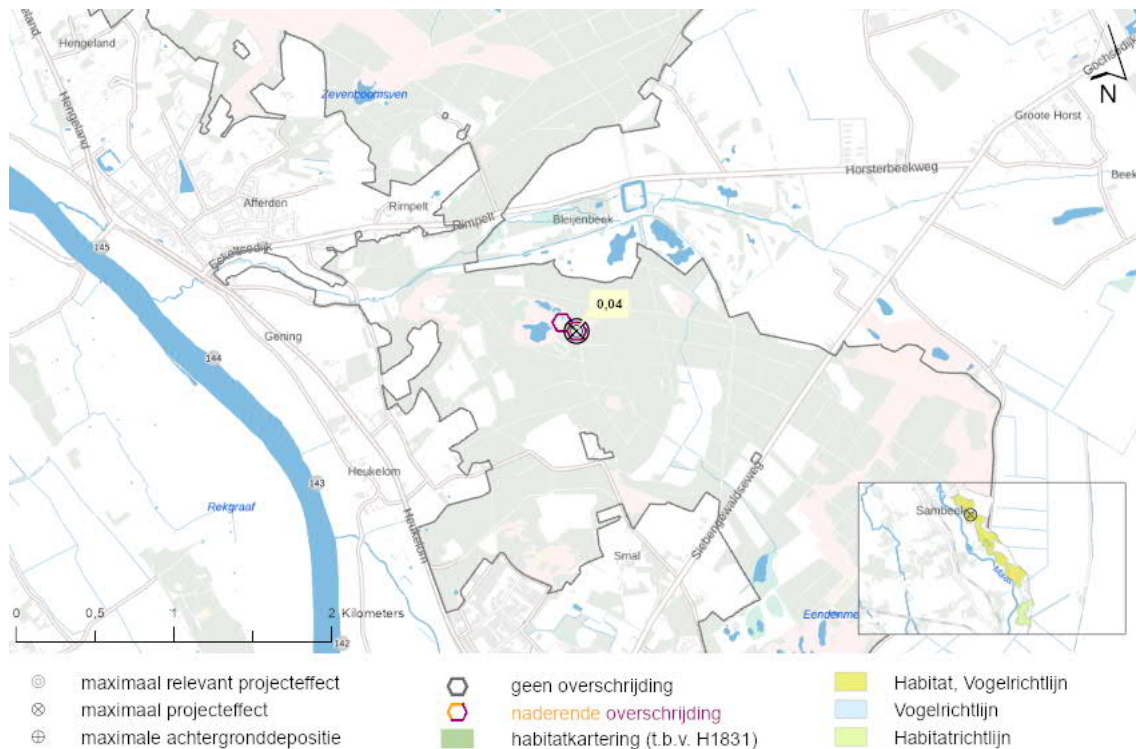
Figuur 5-19: De locatie in het Natura 2000-gebied Maasduinen met de maximale relevante toename aan stikstofdepositie op het leefgebied van Drijvende waterweegbree (H1831).

Op 78,6% (43,88 ha) van het totale stikstofgevoelige leefgebied van de habitatsoort Drijvende waterweegbree vindt, ten gevolge van de voorgenomen ontwikkeling, een tijdelijke toename aan stikstofdepositie plaats. Van dit areaal met een tijdelijke toename aan stikstofdepositie, ondervindt 100% een (naderende) overschrijding van de KDW door de huidige achtergronddepositie inclusief de berekende tijdelijke toename aan stikstofdepositie. Het areaal met

een (naderende) overschrijding van de KDW ondervindt een maximale tijdelijke toename aan stikstofdepositie van 0,04 mol N/ha/jaar (figuur 5.19).

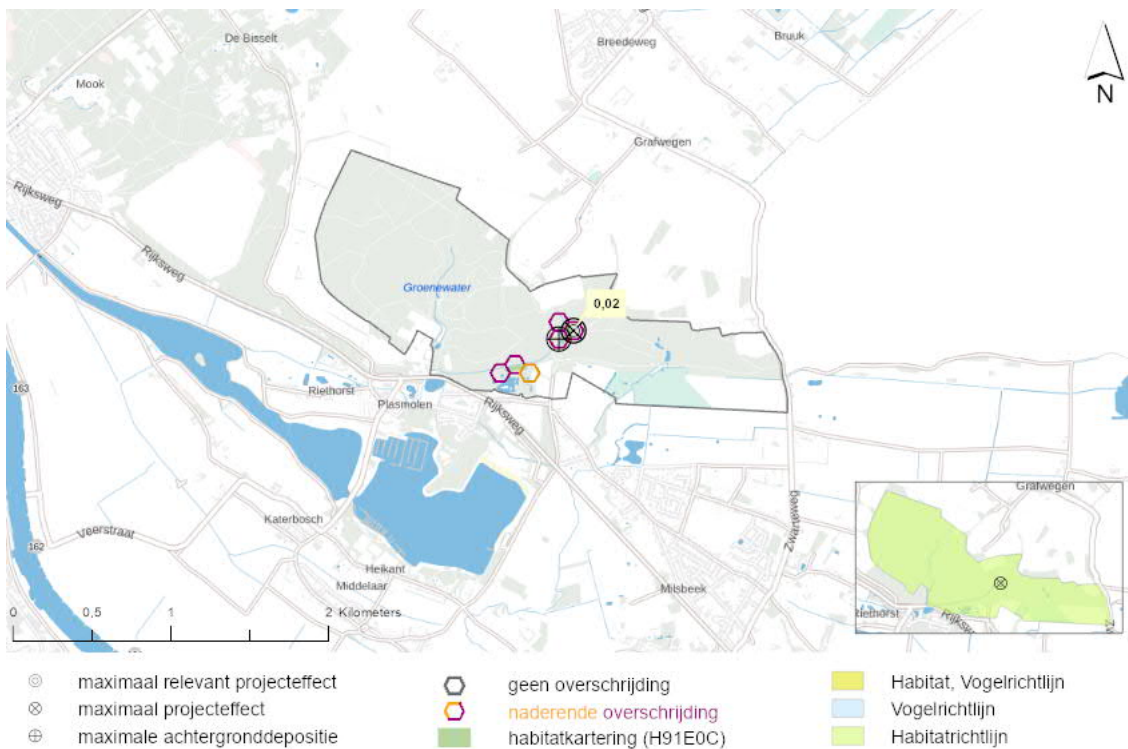
Figuur 7-5: De locatie in het Natura 2000-gebied Sint Jansberg met de maximale relevante toename aan stikstofdepositie op Vochtige alluviale bossen (beekbegeleidende bossen) (H91E0C).

Op 100% (0,41 ha) van het aanwezig areaal met H91E0C vindt, ten gevolge van de voorgenomen ontwikkeling, een tijdelijke toename aan stikstofdepositie plaats. Van dit areaal met een tijdelijke toename aan stikstofdepositie, ondervindt 100% een (naderende) overschrijding van de KDW door de huidige achtergronddepositie inclusief de berekende tijdelijke toename aan stikstofdepositie. Het areaal met een (naderende) overschrijding van de KDW ondervindt een maximale tijdelijke toename aan stikstofdepositie van 0,02 mol N/ha/jaar (figuur 7.5).

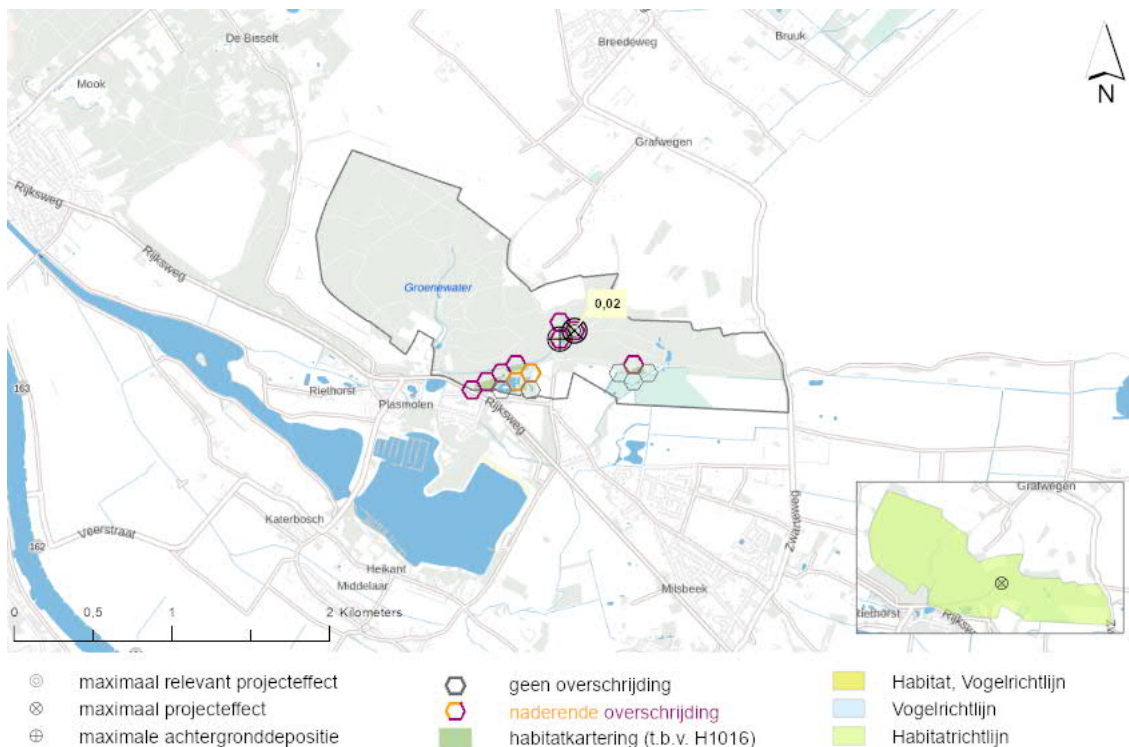
Figuur 7-6: De locatie in het Natura 2000-gebied Sint Jansberg met de maximale relevante toename aan stikstofdepositie op het leefgebied van Zeggekorfslak (H1016).

Op 100% (1,7 ha) van het totale stikstofgevoelige leefgebied van de habitatoort Zeggekorfslak vindt, ten gevolge van de voorgenomen ontwikkeling, een tijdelijke toename aan stikstofdepositie plaats. Van dit areaal met een tijdelijke toename aan stikstofdepositie, ondervindt 78,8% een (naderende) overschrijding van de KDW door de huidige achtergronddepositie inclusief de berekende tijdelijke toename aan stikstofdepositie. Het areaal met een (naderende) overschrijding van de KDW ondervindt een maximale tijdelijke toename aan stikstofdepositie van 0,02 mol N/ha/jaar (figuur 7.6).

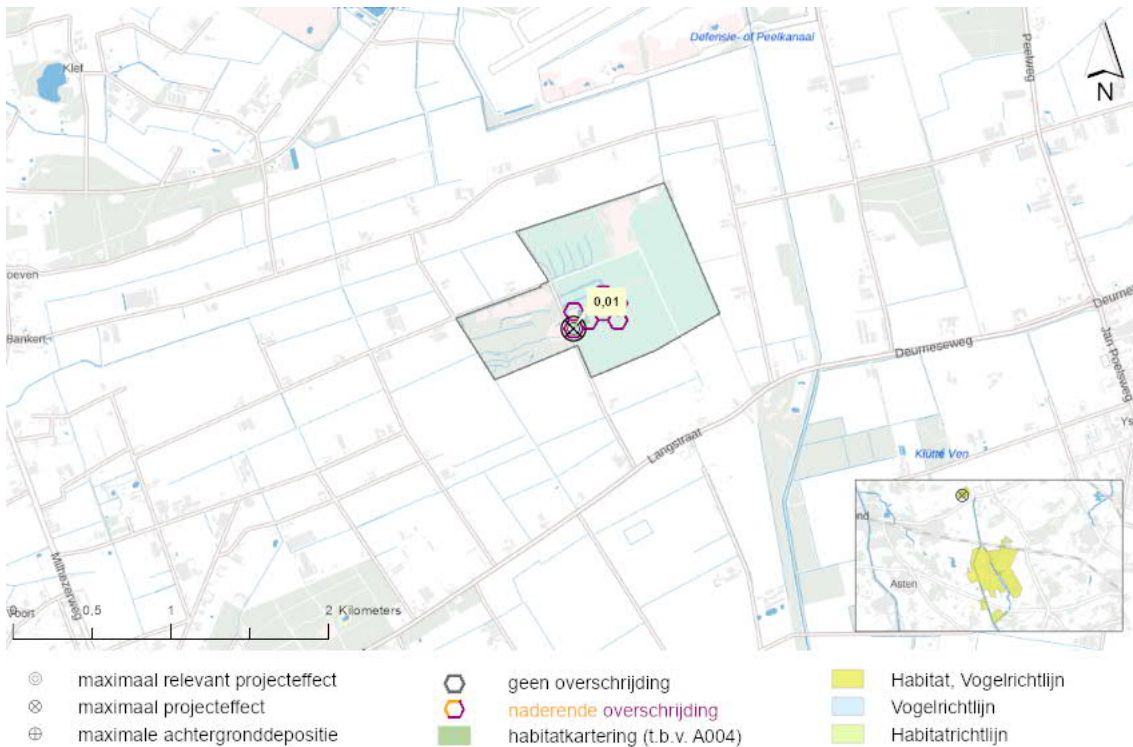
Figuur 8-3: De locatie in het Natura 2000-gebied Deurnsche Peel & Mariapeel met de maximale relevante toename aan stikstofdepositie op het leefgebied van Dodaars (A004).

Op 21,3% (32,16 ha) van het totale stikstofgevoelige leefgebied van de broedvogelsoort Dodaars vindt, ten gevolge van de voorgenomen ontwikkeling, een tijdelijke toename aan stikstofdepositie plaats. Van dit areaal met een tijdelijke toename aan stikstofdepositie, ondervindt 100% een (naderende) overschrijding van de KDW door de huidige achtergronddepositie inclusief de berekende tijdelijke toename aan stikstofdepositie. Het areaal met een (naderende) overschrijding van de KDW ondervindt een maximale tijdelijke toename aan stikstofdepositie van 0,01 mol N/ha/jaar (figuur 8.3).

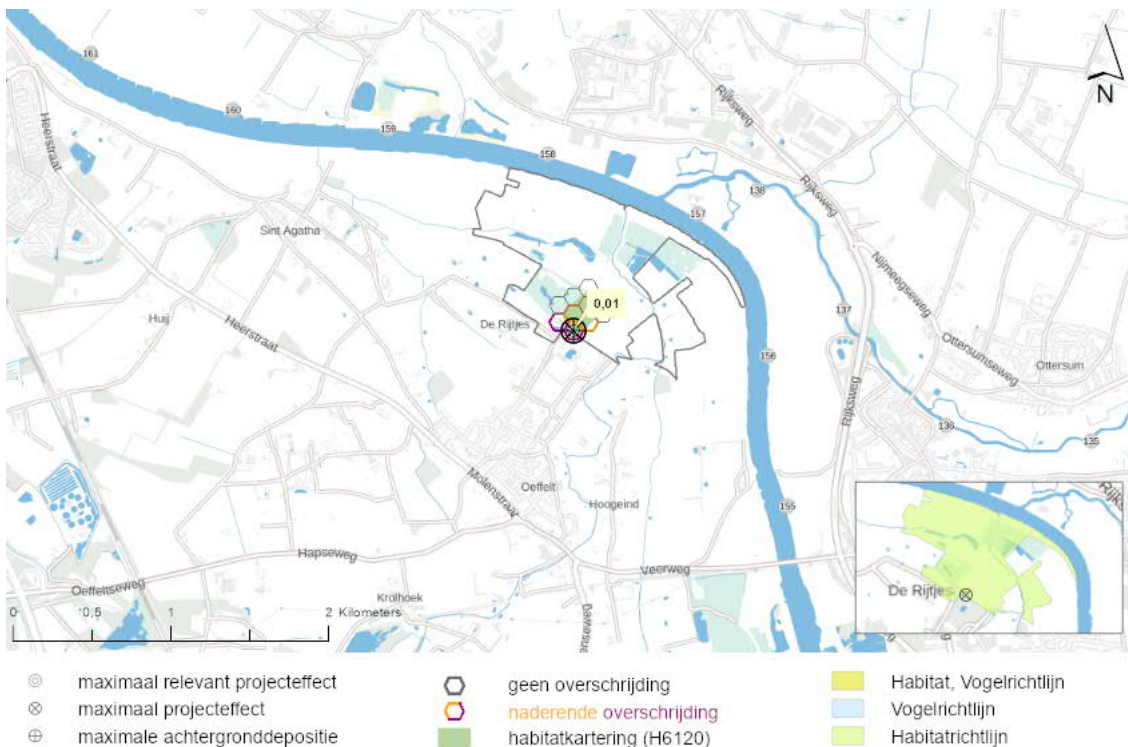
Figuur 9-2: De locatie in het Natura 2000-gebied Oeffelter Meent met de maximale relevante toename aan stikstofdepositie op Stroomdalgraslanden (H6120).

Op 100% (3,32 ha) van het aanwezig areaal met H6120 vindt, ten gevolge van de voorgenomen ontwikkeling, een tijdelijke toename aan stikstofdepositie plaats. Van dit areaal met een tijdelijke toename aan stikstofdepositie, ondervindt 61% een (naderende) overschrijding van de KDW door de huidige achtergronddepositie inclusief de berekende tijdelijke toename aan stikstofdepositie. Het areaal met een (naderende) overschrijding van de KDW ondervindt een maximale tijdelijke toename aan stikstofdepositie van 0,01 mol N/ha/jaar (figuur 9.2).

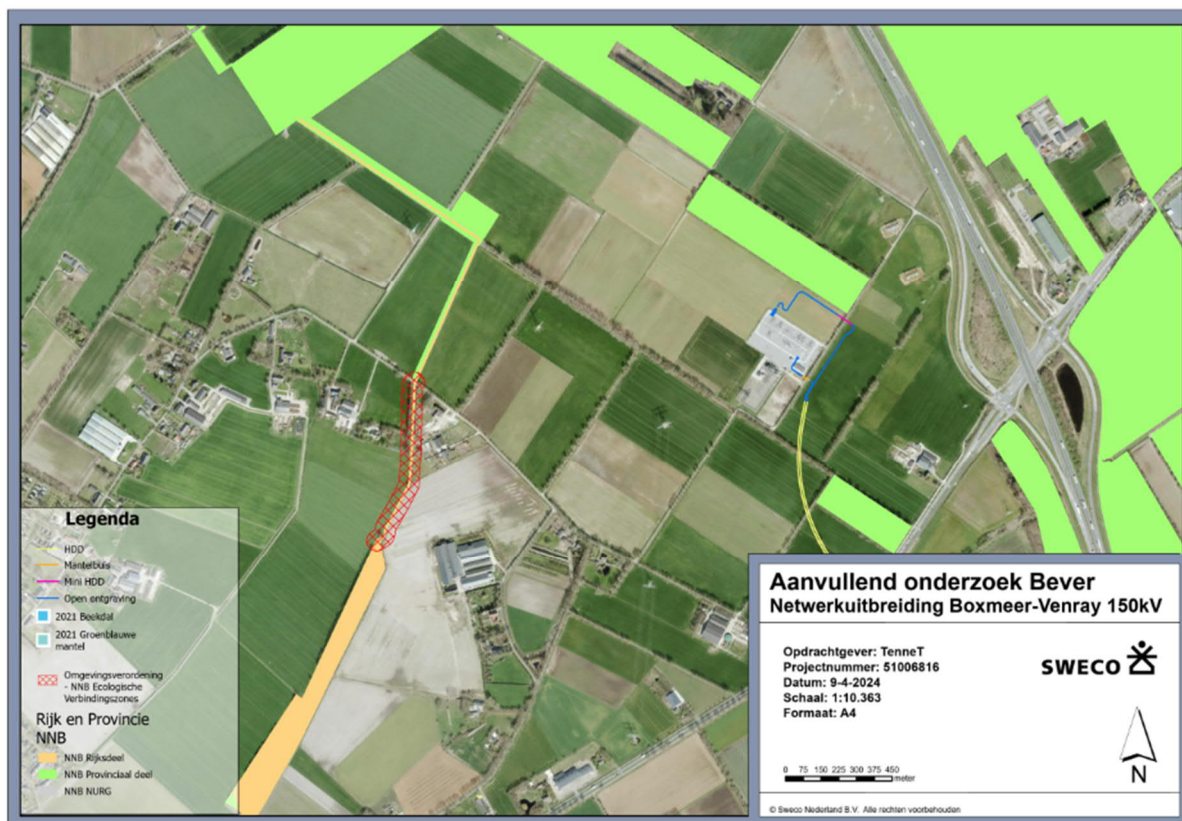
Figuur 3.2 het tracé ten opzichte van het dichtstbijzijnde onderdeel van de ecologische verbindingzone (rode arcering).

Er worden geen ecologische verbindingzones doorkruist en het tracé is ook niet nabij een ecologische verbindingzone gelegen. De dichtstbijzijnde ecologische verbindingzone is gelegen op circa 930 meter ten westen van het tracé, zie Figuur 3.2.

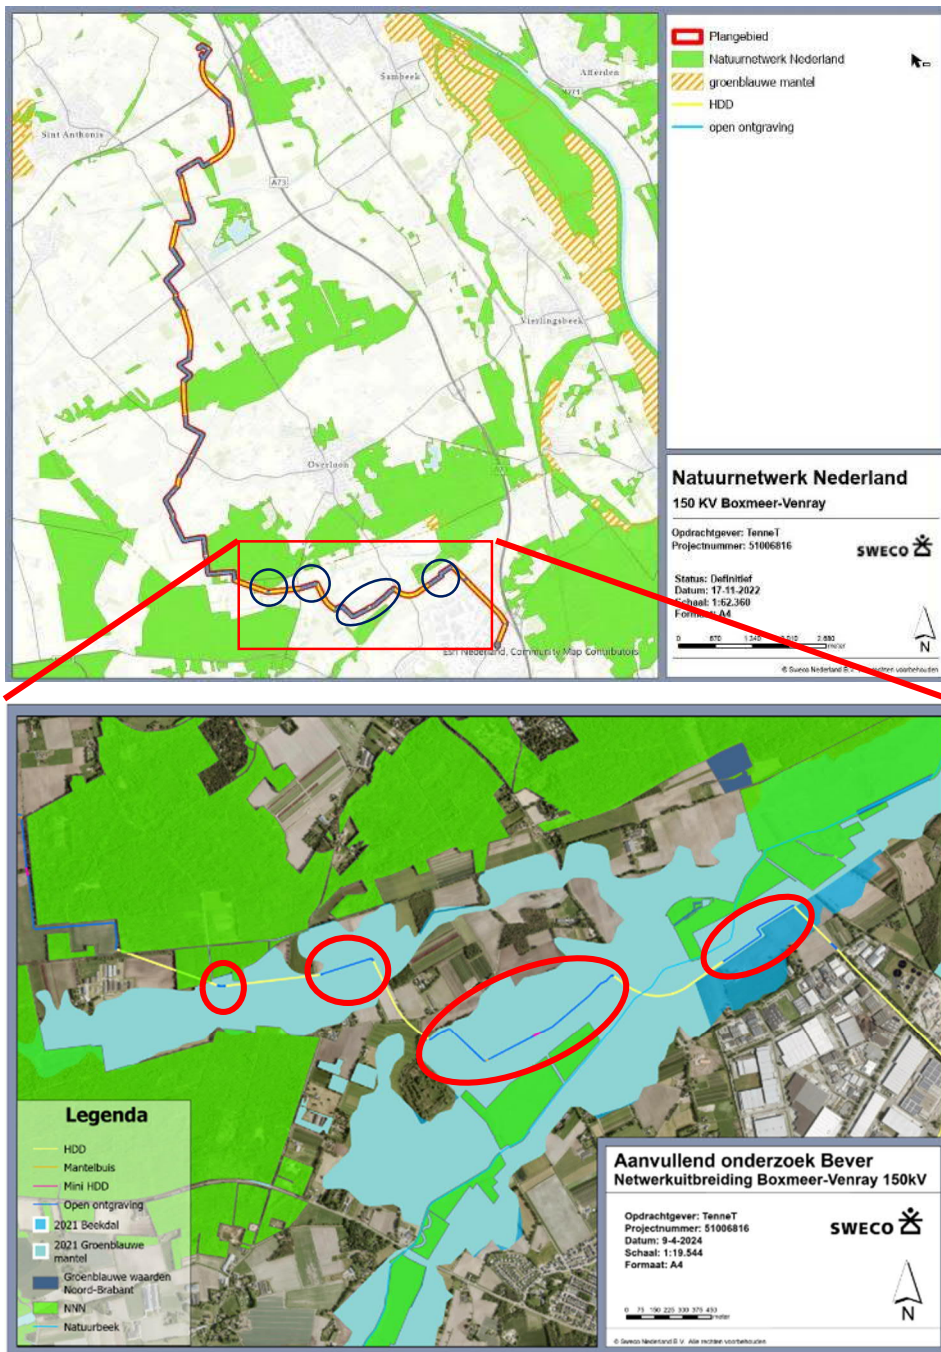
Figuur 5.1 locaties tracé open ontgraving, door Groenblauwe mantel in Limburg (rode cirkels) (bron: Omgevingsverordening Limburg, 2024)

De Groenblauwe mantel, waardoor het tracé loopt, betreft akker-, weide- en grasland, met name bedoelt voor de veehouderij. Er komen waterlopen en landschapselementen, zoals houtsingels en knotbomen in het beekdal voor.

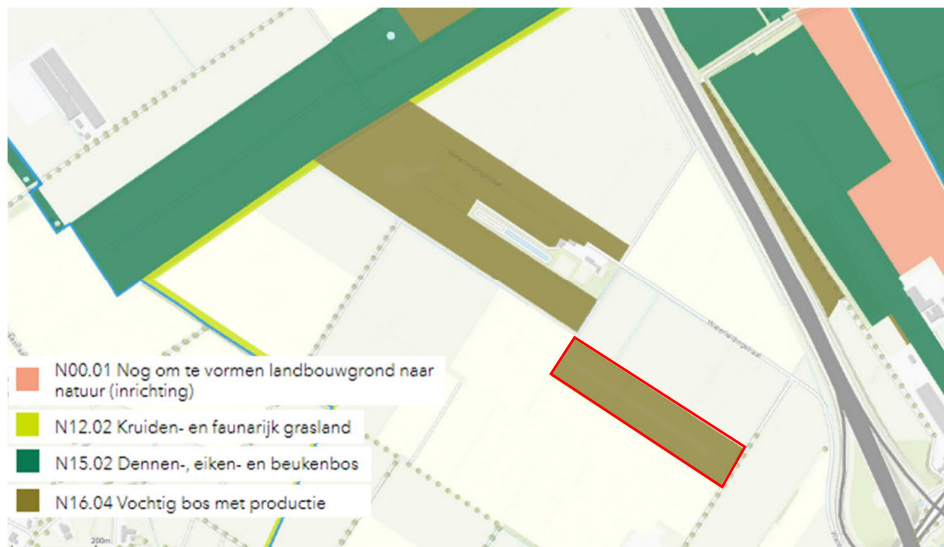
Figuur 8.2 het NNB-gebied 1 Het Broek (rood omlijnd), en de omliggende NNB-gebieden met natuurtypen

Het betreffende deel NNB is door zijn grootte (4,9 ha) en ligging niet als robuust te kenmerken. Gebieden die zijn aangewezen tot het NNB liggen op slechts 20 tot 500 meter van NNB-gebied 1. Het NNB-gebied is wel omgeven door meerdere akkerlanden, welke maken dat het NNB in het plangebied een lage mate van aaneengeslotenheid met overige delen van het NNB heeft. Het bos (tevens NNB) ten noordwesten is op een afstand van 20 meter wel een verbinding met NNB-gebied 1 dat tevens een vochtig bos met productie betreft, op 20 meter afstand, welke op zijn beurt ook weer in contact staat met een NNB-gebied dat 'Dennen-, eiken- en beukenbos' betreft (Figuur 8.2). Omdat het NNB-

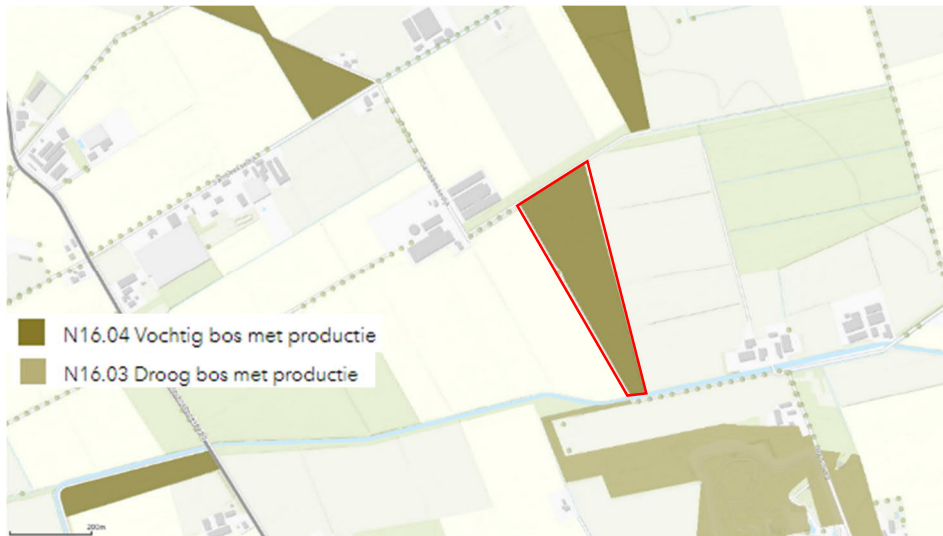
Figuur 8.3 het NNB-gebied 2 Sambeekse Broek (rood omlijnd), en de omliggende NNB-gebieden met natuurtypen

Het betreffende deel NNB is door zijn grootte (5,9 ha) en halve kapvlakte en ligging niet als robuust te kenmerken. Gebieden die zijn aangewezen tot het NNB liggen op slechts circa 12 tot 150 meter van NNB-gebied 2. Het NNB-gebied is echter omgeven door meerdere akkerlanden, welke maken dat het NNB in het plangebied een lage mate van aaneengeslotenheid met overige delen van het NNB heeft. Het bos dat tevens onderdeel is van NNB ten noorden van het gebied 2, is op 150 meter gelegen en betreft een vergelijkbaar vorm bos, deze heeft echter geen kapvlakte. Het bos (tevens NNB) ten zuiden is op een afstand van 12 meter in verbinding met NNB-gebied 2 en betreft een droog bos met productie (Figuur 8.3). De verbinding is erg beperkt aangezien het een houtwal betreft en een watergang de verbinding doorkruist. Omdat het NNB-gebied geen onderdeel is van een samenhangend boscomplex, een semi-geïsoleerde ligging heeft en kleiner is dan 50 ha is de kwaliteit van de ruimtelijke samenhang op basis van de criteria zoals gesteld door Bij12 te beoordelen als 'laag'.

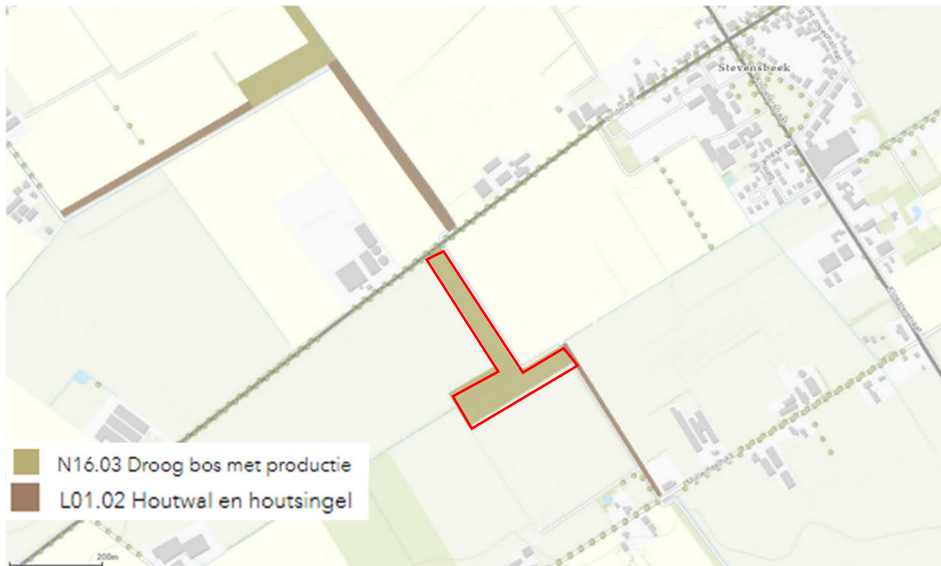
Figuur 8.4 het NNB-gebied 3 De Ploeg (rood omlijnd), en de omliggende NNB-gebieden met natuurtypen

Het betreffende deel NNB is door zijn grootte (2,7 ha) en ligging niet als robuust te kenmerken. Gebieden die zijn aangewezen tot het NNB liggen op meer dan 400 meter van NNB-gebied 3. Het NNB-gebied is omgeven door meerdere akkerlanden, welke maken dat het NNB in het plangebied een lage mate van aaneengeslotenheid met overige delen van het NNB heeft (*Figuur 8.4*).

Omdat het NNB-gebied geen onderdeel is van een samenhangend boscomplex, een geïsoleerde ligging heeft en kleiner is dan 50 ha is de kwaliteit van de ruimtelijke samenhang op basis van de criteria zoals gesteld door Bij12 te beoordelen als 'laag'.

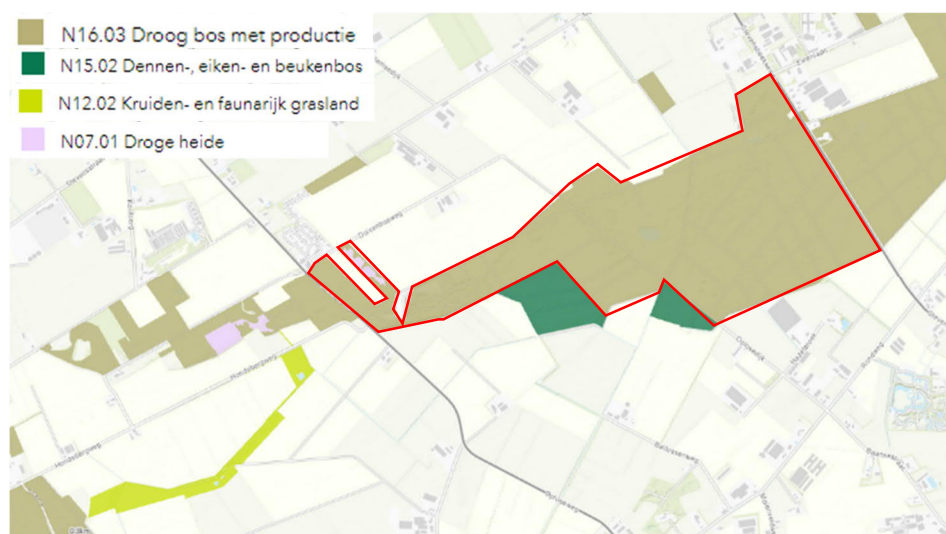
Figuur 8.5 het NNB-gebied 4 Hondsbergen, Droog bos met productie (rood omljnd), en de omliggende NNB-gebieden met natuurtypen

Het betreffende deel NNB is door zijn grootte (circa 127,3 ha droog bos met productie) en ligging als relatief robuust te kenmerken. Andere gebieden die zijn aangewezen tot het NNB zijn aangrenzende bossen en liggen op circa 15 meter van NNB-gebied 4, aan de andere zijde van de Stevensbeekseweg en ten westen aan de andere zijde van de Oploseweg. Het NNB-gebied is een langgerekt bos, dat ten westen en oosten redelijk aaneengesloten is met andere bosgebieden, op de barrière van een weg na. Daarnaast zijn er enkele aangrenzende delen van het NNB-gebied aanwezig met een ander natuurtype, zoals 'Dennen-, eiken-, en beukenbos'. Verder wordt het bos omgeven door meerdere akkerlanden, welke maken dat het NNB ten noorden en zuiden een lagere mate van aaneengeslotenheid met overige delen van het NNB heeft (Figuur 8.5). Omdat het NNB-gebied onderdeel is van een samenhangend boscomplex, geen geïsoleerde ligging heeft en tussen de 50-150 ha is, is de kwaliteit van de ruimtelijke samenhang op basis van de criteria zoals gesteld door Bij12 te beoordelen als 'hoog'.

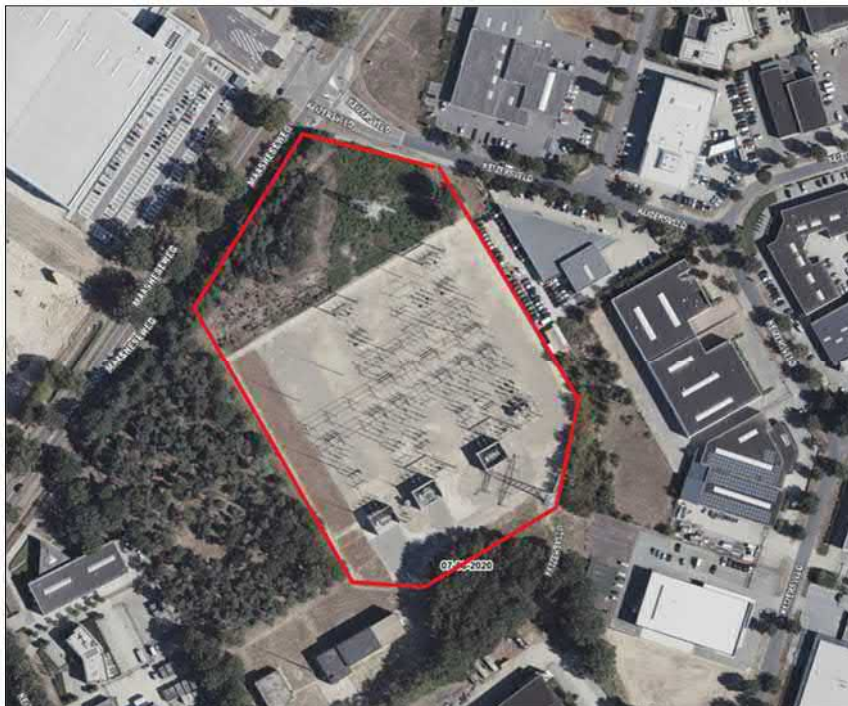
Afbeelding 3 Onderzoeksgebied hoogspanningsstation Venray

Op basis van een tracéstudie is een voorkeursalternatief (VKA) tussen de beide stations gekozen. Het VKA (40 m breed), inclusief een buffer van 25 m aan beide zijden, is weergegeven in afbeelding 1 en dient voor dit bureauonderzoek als het onderzoeksgebied. De nieuwe verbinding dient aangesloten te worden op een nieuw te bouwen veld op station Venray. In afbeelding 3 zijn het hoogspanningsstation van Venray en het bijbehorende onderzoeksgebied weergegeven.

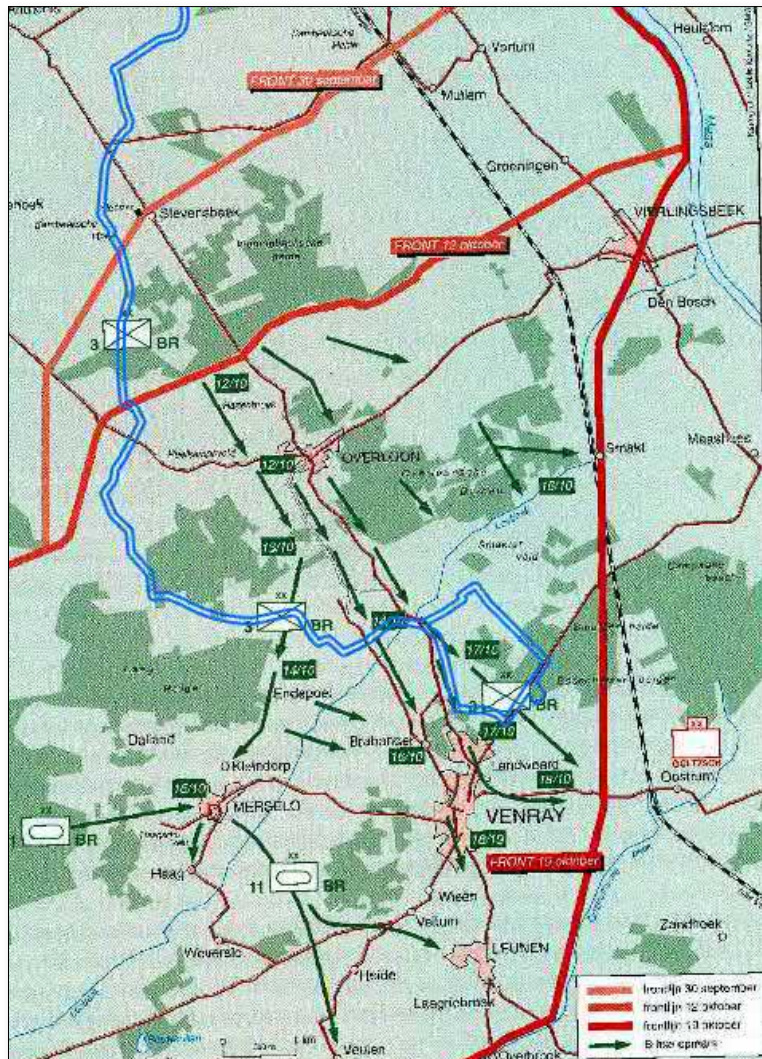
Afbeelding 7 Strijd bij Overloon en Venray. Het onderzoeksgebied is met blauwe omlijnning weergegeven (bron: de bevrijding van Nederland 1944-195)

Na zwaar artillerievuur, bombardementen en straatgevechten werd Venray uiteindelijk op 18 oktober 1944 bevrijd. Het centrum was zwaar beschadigd. Vanaf 19 oktober 1944 kwam Venray regelmatig onder het vuur van Duits geschut te liggen. Op 25 oktober 1944 werd daarop besloten om de inwoners van Venray te evacueren. Op de navolgende afbeelding is het verloop van de strijd bij Overloon en Venray, ten opzichte van het onderzoeksgebied, weergegeven.

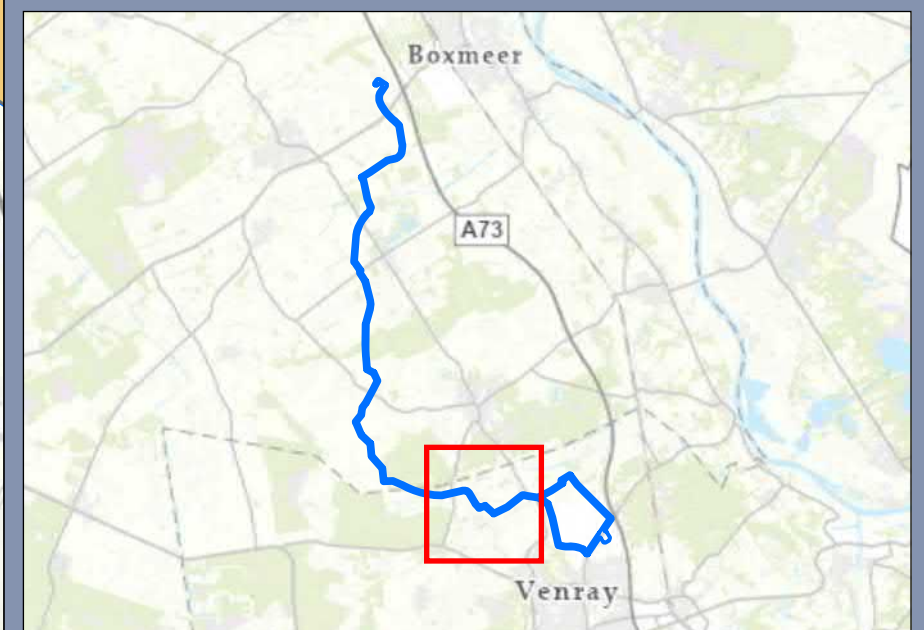
VG-3

## Bodembelastingkaart OO

### Netuitbreiding Boxmeer-Venray 150 kV
