BODEMZORG LIMBURG

GESLOTEN STORTPLAATS VENRAY'S BROEK (VENRAY)

MONITORING 2022

DOCUMENTNUMMER
SOM021612.RAP012.ES.GP, versie 2.0

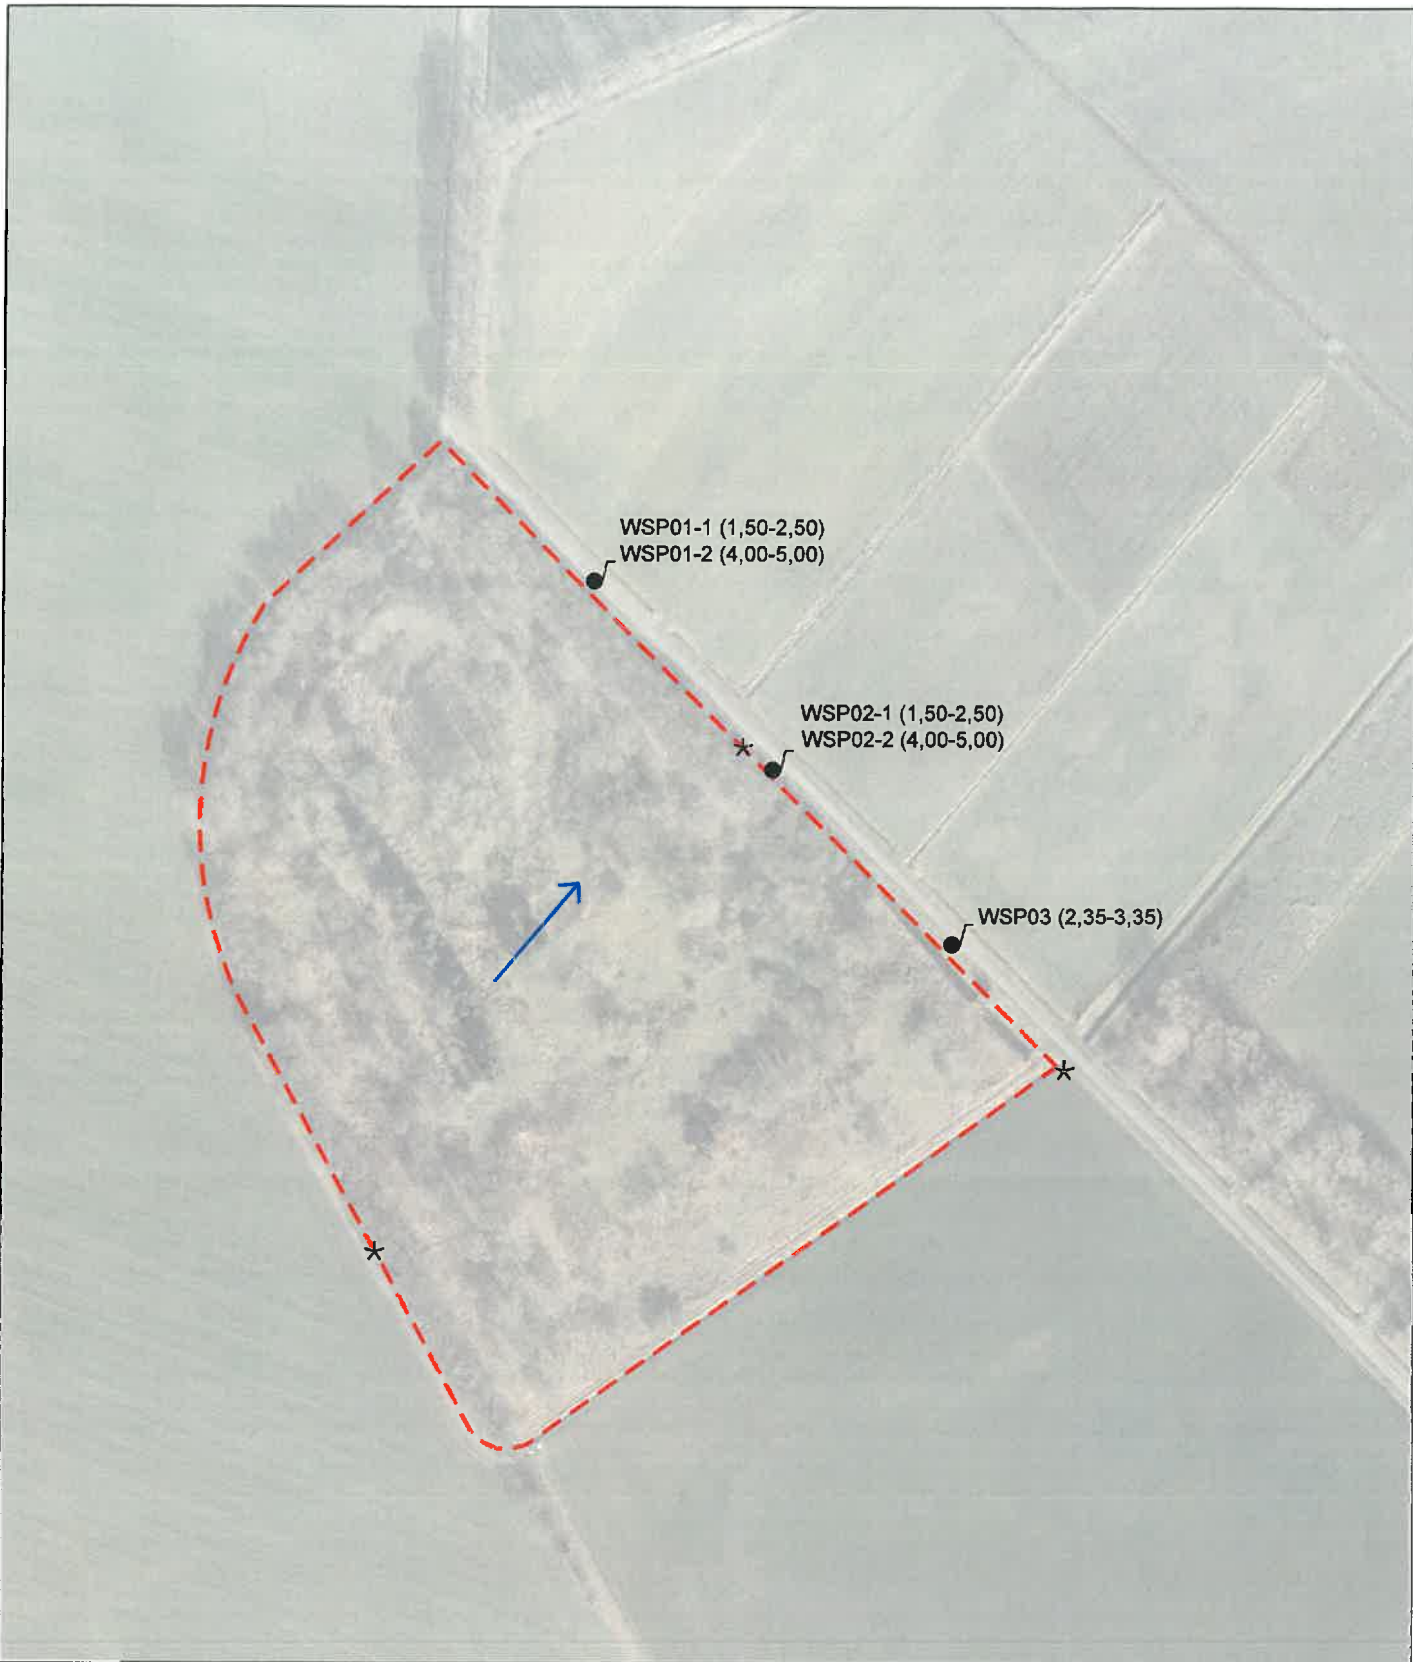
PLATTEGROND

Een plattegrond van de stortplaats is opgenomen in bijlage 1. De grondwaterstromingsrichting is noordoostelijk zoals aangegeven in bijlage 1. Tevens zijn in bijlage 1 de drie monitoringpeilbuizen aangegeven.

Benedenstrooms van de stortplaats zijn drie peilbuizen geplaatst, twee met twee filters en één met slechts een filter (zie paragraaf 1.2). De plaats en filterdiepte is aangegeven in bijlage 1.
